## Gloeipen, ontsteking.

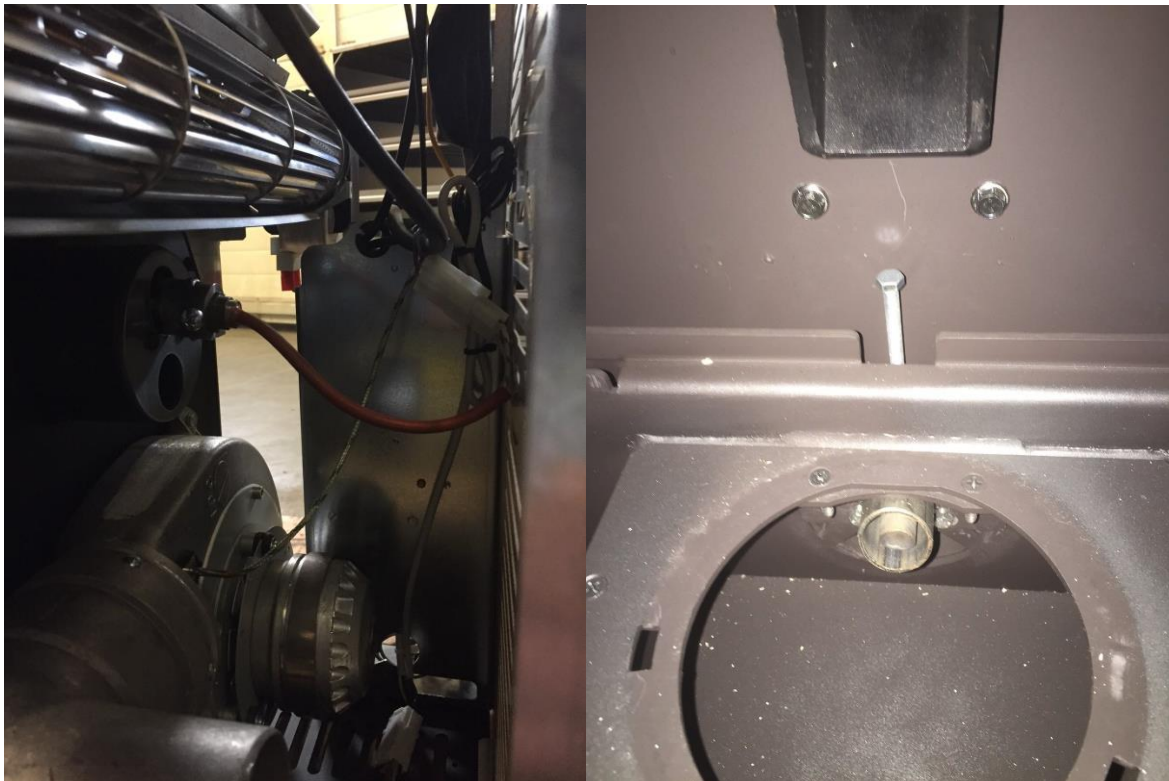
Vervang de gloeipen door de gegalvaniseerde plaat aan de achterzijde van de kachel te verwijderen.

U vindt de ontstekingspen door het rode siliconen snoer te volgen. Haal de 2 stekkers los (onthoud plus en min /blauw en bruin) en draai de 2 schroeven met een kruiskop schroevendraaier los. Trek de pen eruit en monteer de nieuwe. Sluit de draden weer aan. Achterwand terug plaatsen.

Op de foto in de bijlage (gloeispiraal voorzijde.jpg) ziet u hoe de buis waar de gloeipen in vast zit wordt gepositioneerd in de kachel. De lange M5 bout wil wel eens los gaan. Dat zorgt voor soms wel, soms niet een ontsteking. De positie moet zo zijn dat de gloeipen een paar mm vrij van het verbrandingspotje ziet als je deze er in doet. De bout vast draaien en de vlamplaat cq achterwand weer terug plaatsen.
